Un plan façades à Tonneins (2012-2016) retour d'expérience 5 ans après

par **Dominique Lambert**

Architecte-conseiller CAUE de Lot-et-Garonne

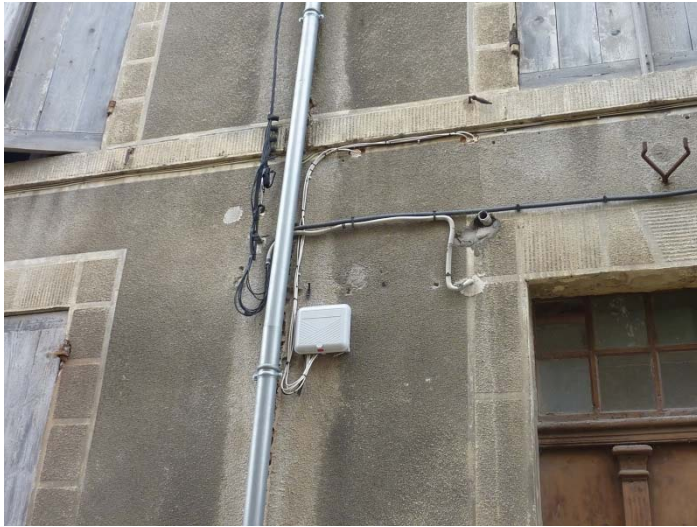
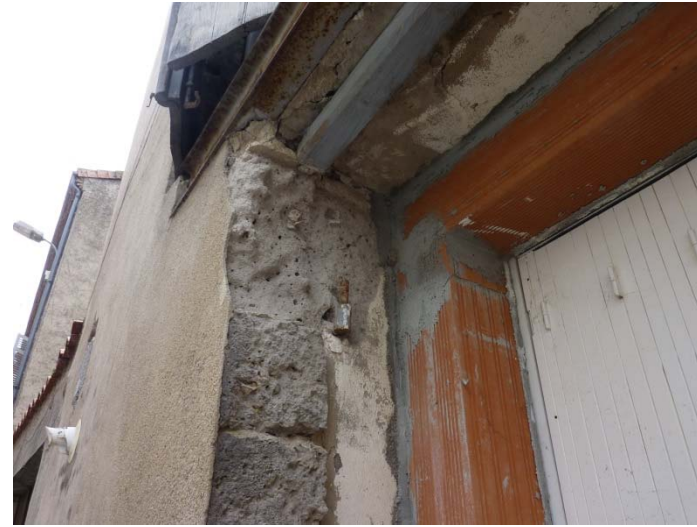
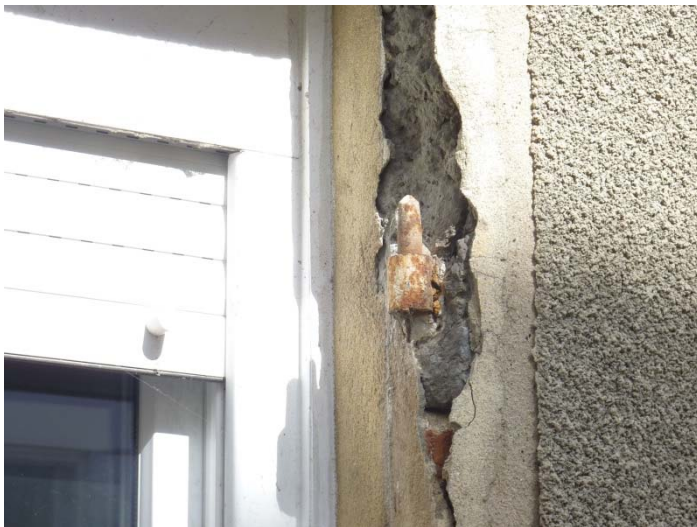
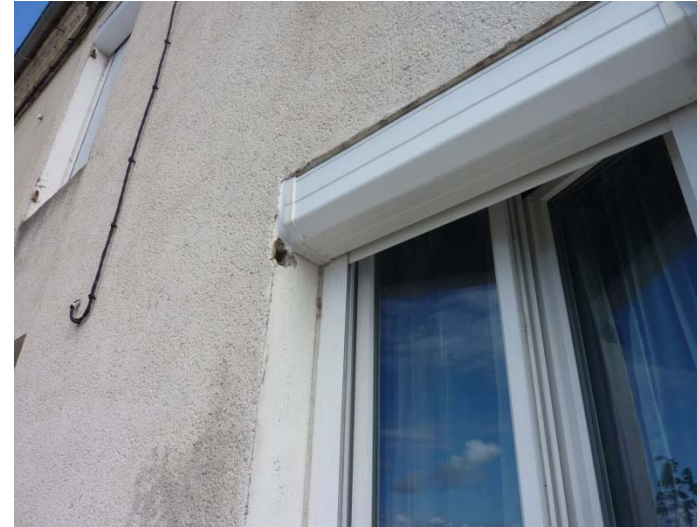
État des lieux du bâti, détails : désordres, altérations

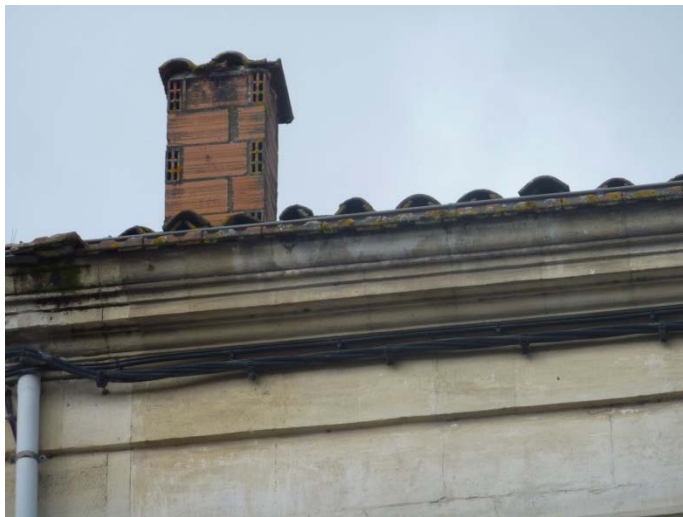
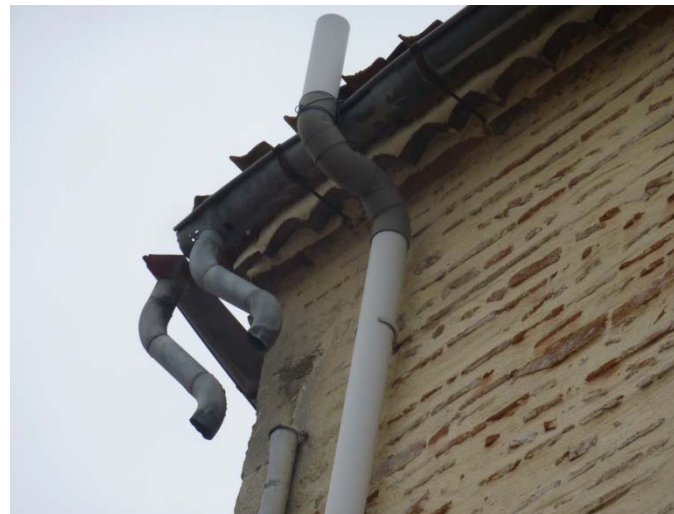
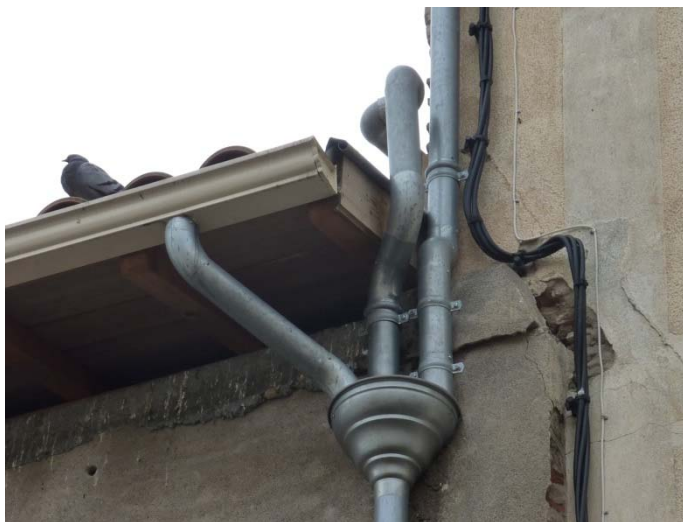
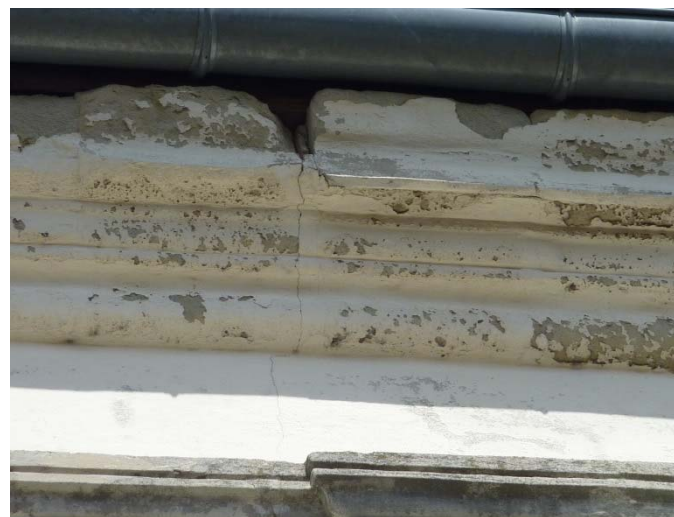
État des lieux du bâti , détails : désordres, altérations

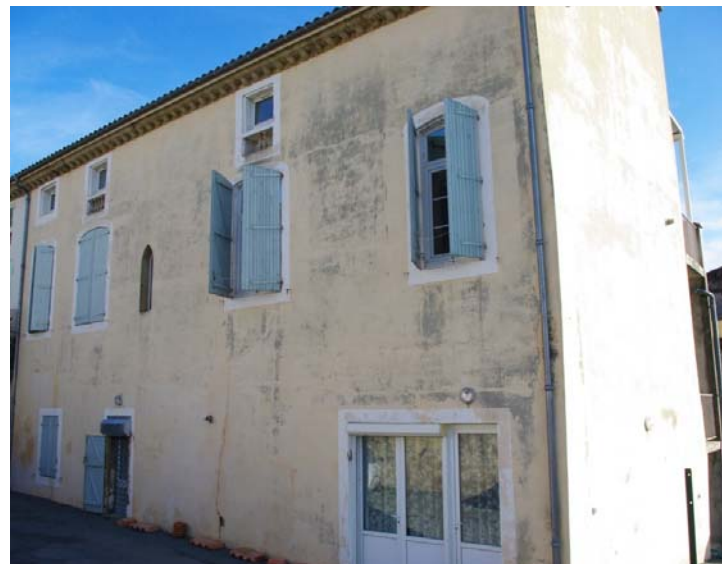
Murs de façade

1 / Etat des lieux

- façades enduites au ciment,
- recouvertes d'une peinture,
- enduit fissuré à certains endroits avec traces d'humidité notamment au pied du bâtiment
- encadrements de baies marqués par une bande de peinture blanche.

2 / Préconisations

- piquage, application d'un enduit à la chaux naturelle teintée dans les ocres clairs, encadrements de baie et corniches détachés par un badigeon (bande de 20 cm)
- réparations ponctuelles et rejointoiement de la corniche

- piquage des murs, dégrossis à la chaux naturelle, réalisation d'un enduit de finition St-Astier (ref. à définir avec une finition talochée à l'éponge)
- réparation rejointoiement et badigeon de finition sur la corniche
- badigeon de finition sur les encadrements de baies

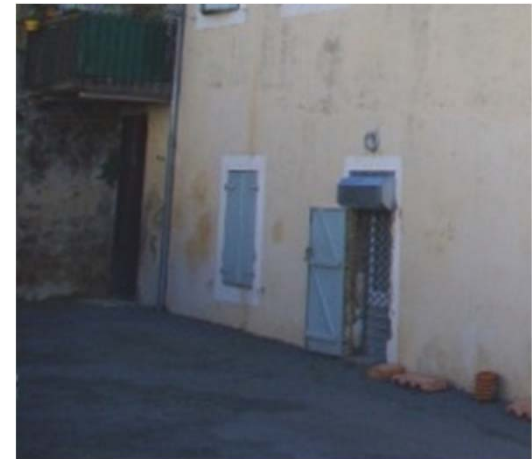
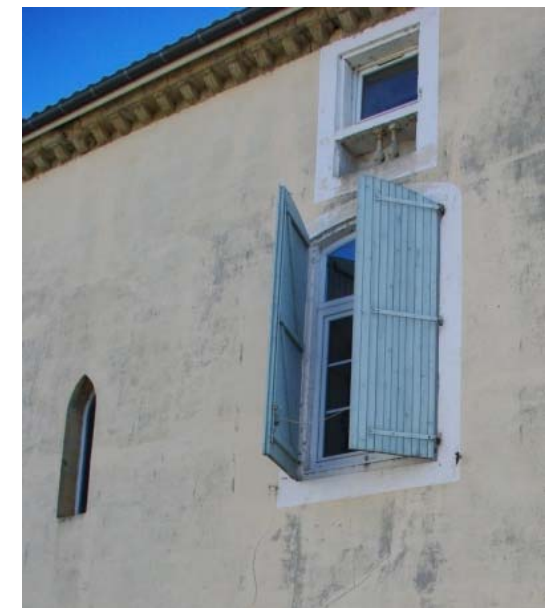
Éléments de décors : balustres

1 / Etat des lieux

- allèges des fenêtres du dernier niveau sont munies de balustres, certaines étant manquantes (3U)

2 / Préconisations

- repose des balustres manquantes conservées par le propriétaire et finition par badigeon (identique encadrements)

- repose des balustres
